喷漆附着力与零件表面清洁度的关系

样品背景：深圳某公司的汽车铭牌毛坯在加工过后通过贴膜来防止毛坯板刮花和二次污染。目前的贴膜方式有两种：第一种为静电吸附膜，第二种为丙烯酸胶黏剂（丙烯酸）粘合膜。粘合膜在撕掉后会有胶黏剂残留在毛坯板上，工程师认为这是造成后续工序中喷涂效果不好的主要原因，使喷涂涂层有附着不上或涂层脱落的风险。

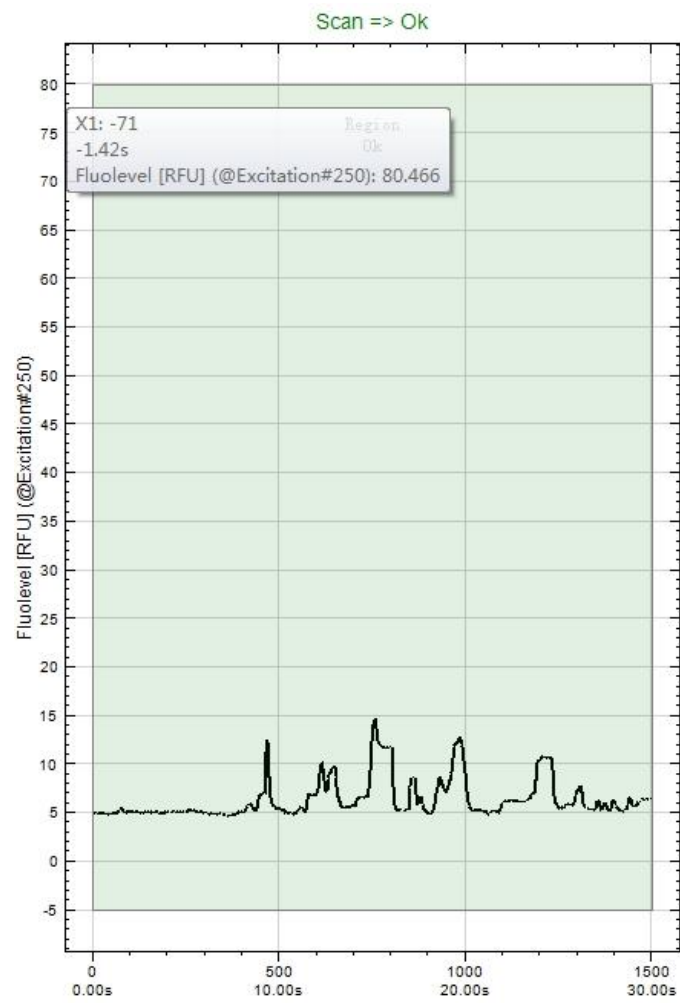
A 有胶黏剂样品，扫描图像如图所示

A 样品曲线平稳的地方为底材干净的部分, 示值为 5RFU 左右; 示值在中后部有波动, 最大值达到了 15RFU, 说明此区域有胶黏剂残留。

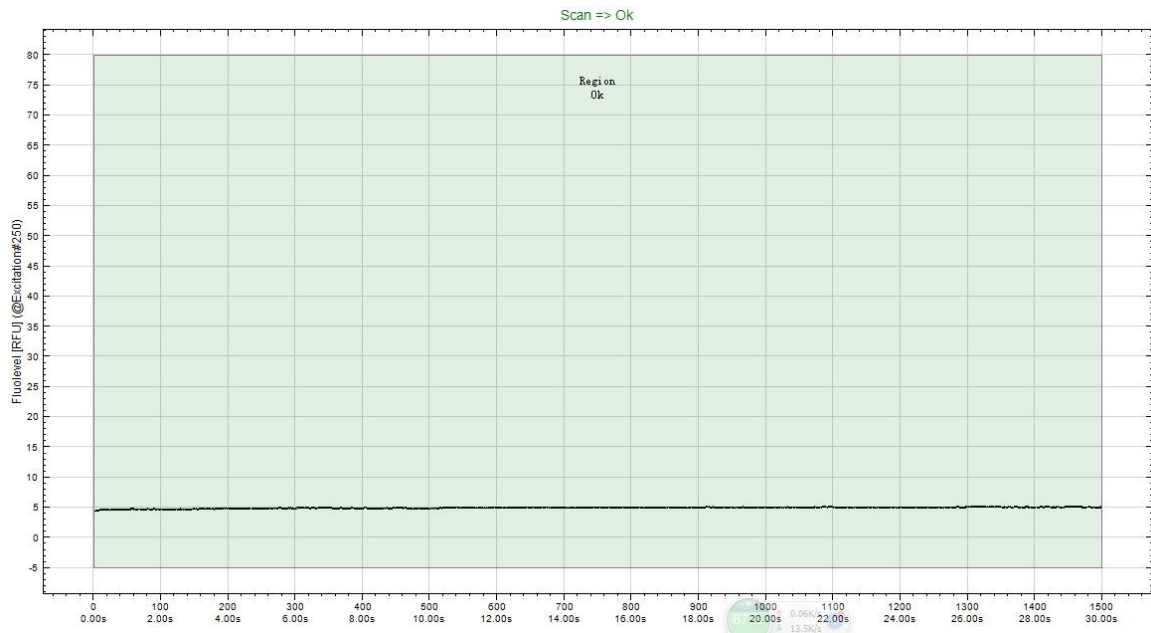
B 静电吸附样品

B 样品曲线一直平稳在 5RFU 左右, 几乎没有波动, 说明 B 样品这个板面清洁度很均匀, 相对比较干净。
